Rigelstraat 10, Hilversum

Bouwkundig inspectierapport

Adres object: Rigelstraat 10
1223 AT Hilversum

Datum inspectie: woensdag 2 juni 2021
Rapportnummer: 2210080-00

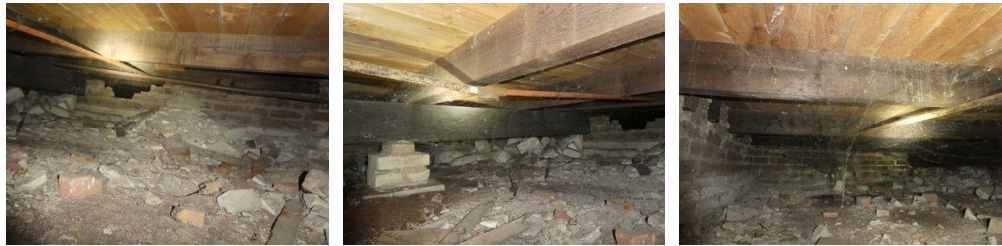
Op de bodem van de kruipruimte ligt plaatselijk (oud) bouwafval. Zichtbaar is dat zich hier ook organische afvalresten tussen bevinden.
 Indien organisch afval in contact komt met een vochtige bodem, ontstaat een grote kans op schimmels en zwammen in de kruipruimte met kans op verrotten van de houten balklaag en het vloerbeschot tot gevolg.

Gebrek Afval op bodem
 Gebrek Veroudering door normale slijtage/gebruik

Maatregel Opruimen kruipruimte
 Uitvoering: Direct
 Totale kosten incl. BTW: € 302

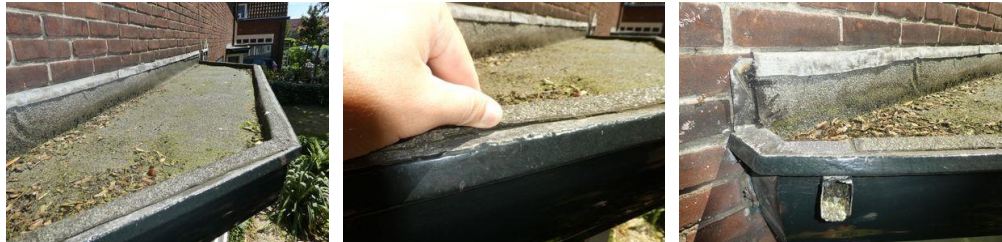
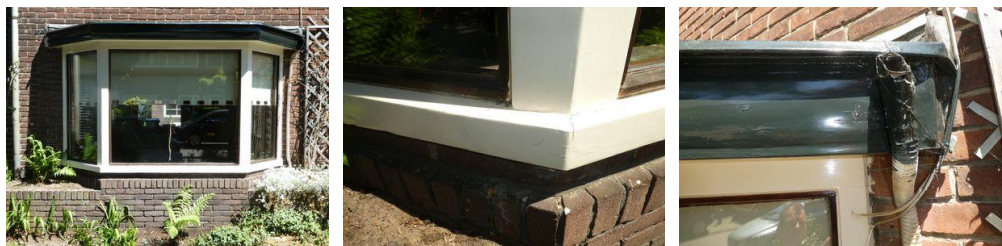
In dit hoofdstuk is een post opgenomen voor het uitvoeren van bovengenoemde werkzaamheden aan het platte dak van de erker.

- Gebrek Afbladderen, kale delen
- Gebrek Einde theoretische levensduur
- Gebrek Erosie, verwerking, verzanding
- Gebrek Loszittende delen, open naden

- Gebrek Onthechting van ondergrond
- Gebrek Veroudering door normale slijtage/gebruik

- Gebrek Verpoederen, krijten, onvoldoende dekking
- Maatregel Schilderwerk, vervolgsysteem
Uitvoering: Direct
Totale kosten incl. BTW: € 1.512
- Maatregel Vervangen dakbedekking bitumineus, inclusief randaansluiting
Uitvoering: Direct
Totale kosten incl. BTW: € 1.815

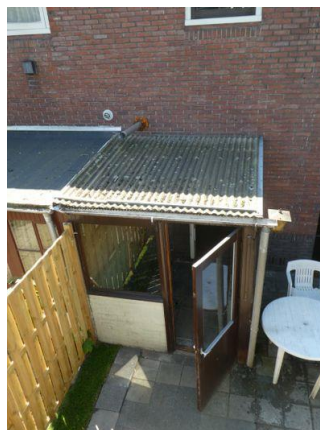
21 Buitenwanden - 212300 Uitbouw, algemeen (excl. lood en zinkwerk)

Ter informatie dient op basis van marktconforme prijzen en onze ervaringen, rekening te worden gehouden met een post van circa € 1750 - € 2250 exclusief BTW per m² voor het realiseren van een uitbouw.

- Gebrekk >75% van de theoretische levensduur
- Gebrekk Onthechting van ondergrond
- Gebrekk Slijtage, craquelé
- Gebrekk Veroudering door normale slijtage/gebruik

Gebrekk Verpoederen, krijten, onvoldoende dekking

Maatregel Slopen en terugbouwen uitbouw

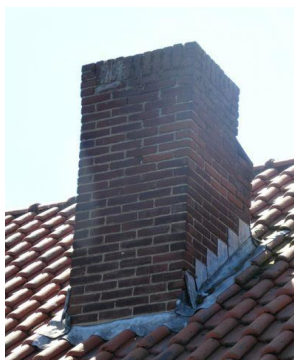
Het loodwerk van beide bovendakse schoorstenen verkeert in een redelijke tot matige conditie en is poreus en plaatselijk zelfs al gescheurd.

Tevens verkeert het voegwerk van beide schoorstenen in een matige staat en is onderhevig aan slijtage en plaatselijk al uitgespoeld. De waterdichtheid van de constructie komt hiermee (op termijn) in het geding.
(Aan de binnenzijde van de woning zijn (nog) geen vochtsporen aanwezig)

Gebrek

Veroudering door normale slijtage/gebruik

Maatregel

Vervangen loodslabben en loketten

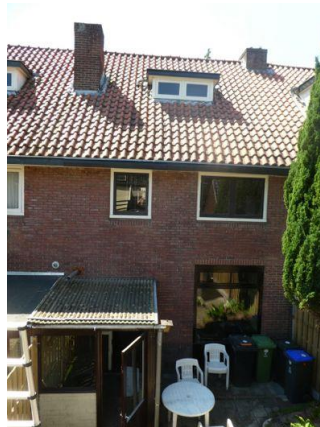
Uitsluitend het kozijn in de achtergevel op de begane grond is plaatselijk onderhevig aan (beginnend) houtrot vanwege de gebrekkige detaillering nabij de beglazing en dient tijdens de komende op korte termijn noodzakelijke schilderbeurt hersteld te worden.

Gebrek

Veroudering door normale slijtage/gebruik

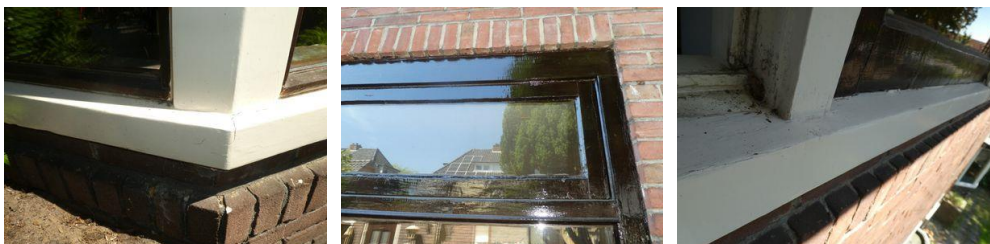
31 Buitenwandopeningen - 311112 Buitenkozijnen, Hout schilderwerk

- Gebrek Barst-, blaas- en plooivorming
- Gebrek Onthechting van ondergrond
- Gebrek Veroudering door normale slijtage/gebruik

- Gebrek Verpoederen, krijten, onvoldoende dekking

Derhalve is in dit hoofdstuk een directe post opgenomen voor het schilderwerk van alle houten kozijnen, ramen en deuren in de gevels. Tevens zijn de kosten voor het benodigde steigerwerk ter plaatse van de afzonderlijke gevels in dit hoofdstuk verwerkt.

- Maatregel Schilderwerk, vervolgsysteem
- Uitvoering: Direct
- Totale kosten incl. BTW: € 6.655

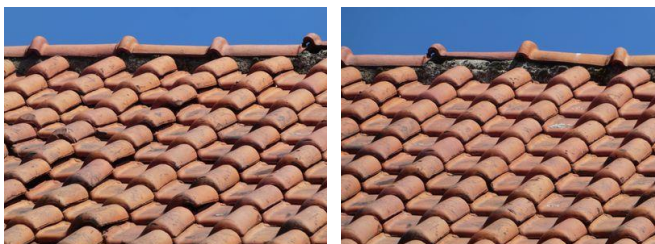
Daarmee komt de waterdichtheid van het dak hiermee (op termijn) het geding. (Aan de binnenzijde van de kap zijn (nog) geen sporen van lekkage aanwezig).

Gebrek

Veroudering door normale slijtage/gebruik

Maatregel

Opnieuw vastzetten dakrandafwerking, keramisch

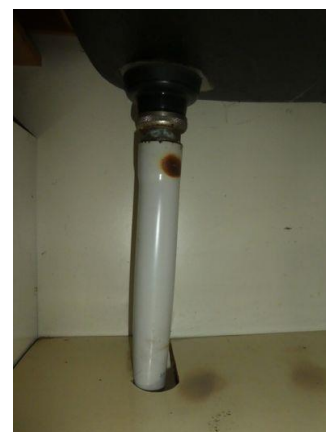
52 Afvoeren - 521205 Afvoer, Zichtbare riolering/vuil water afvoerleidingen

Bij gietijzeren rioleringsbuizen wordt de diameter na verloop van tijd kleiner indien de buis onderhevig is aan corrosie en kunnen uiteindelijk verstoppingen optreden.

Tevens is zichtbaar dat plaatselijk delen van afvoerinstallatie nog zijn uitgevoerd in lood, wat helemaal een kwetsbaar materiaal is. Lood wordt in de loop der jaren poreus en verliest daardoor z'n waterdichtheid met kans op lekkages tot gevolg.

Gebrek

Corrosie, aanslag

Veroudering, economisch afgeschreven

Hoewel er (nog) geen gebreken in/aan de afvoerinstallatie zijn geconstateerd, adviseren wij om tijdens de te verwachten verbouwing door de potentiële koper van de woning, de gehele gietijzeren en loden afvoerinstallatie in de woning te vernieuwen.

Maatregel

Vervangen afvoerinstallatie riolering

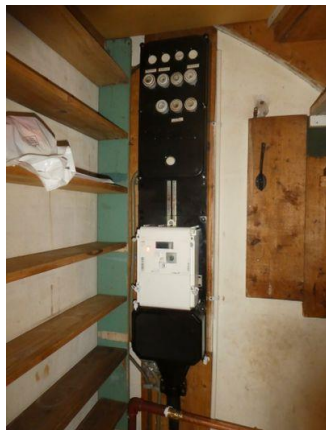
In deze rapportage is een post opgenomen voor het volledig moderniseren van de elektrische installatie.

- Gebrek Canvasbedrading
- Gebrek Gedateerde uitvoering
- Gebrek Stalen elektrabuizen waargenomen
- Gebrek Veroudering, economisch afgeschreven

- Maatregel Vervangen complete elektrische installatie
Uitvoering: Direct
Totale kosten incl. BTW: € 12.100
