SINDE 1919  
NIENABER  
MAKELAARS

# Kerklaan 3 Weesp

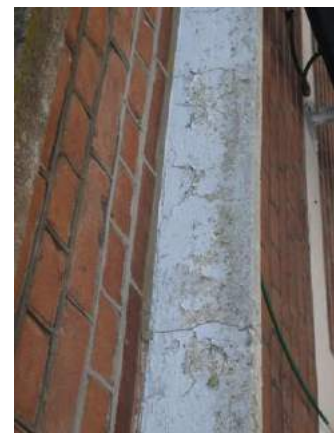
## 21 Buitenwanden - 211721 Natuursteen element

De opgenomen herstelkosten bedragen uitsluitend de kosten voor het VVE-deel (1/2) van de geïnspecteerde woning.  
(De kosten voor het benodigde steigerwerk zijn opgenomen in hoofdstuk "Buitenwandopeningen, buitenkozijnen, hout schilderwerk").

- Gebrek Afbladderen, kale delen
- Gebrek Erosie, verwerking, verzanding
- Gebrek Onthechting van ondergrond
- Gebrek Veroudering door normale slijtage/gebruik

**Maatregel** Schilderwerk, vervolgsysteem

Uitvoering: Direct  
Totale kosten incl. BTW: € 908

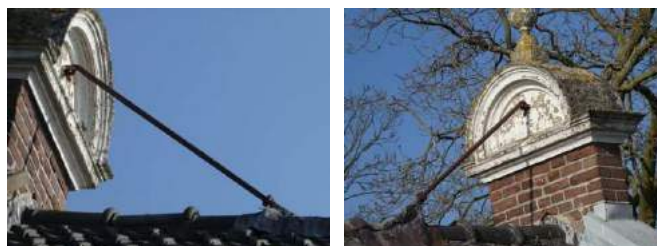
De bovendakse voorgevel van het rechter bouwvolume is aan de kapconstructie verankerd met een stalen stabilisatie stang. De stang verkeert voor zover zichtbaar in een redelijke conditie, maar is wel onderhevig aan geringe corrosie.

Bij een stalen/gietijzeren constructie dient rekening gehouden te worden met aantasting door corrosie. Corrosie kan de constructie verzwakken, met als uiteindelijk gevolg instorting.

Corrosie, aanslag

Maatregel

Schilderwerk, vervolgsysteem

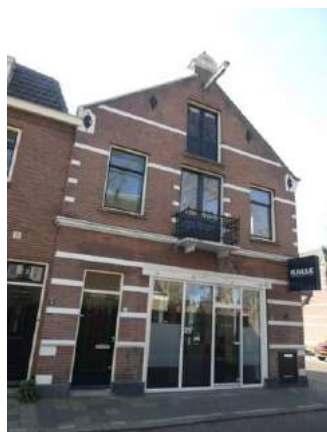
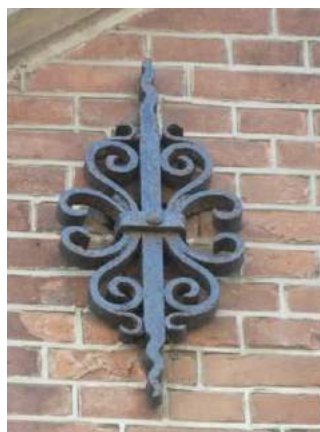
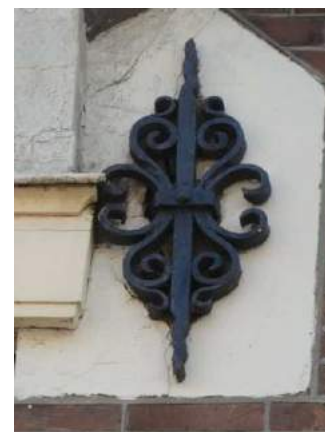
De stalen gevelankers ter plaatse van de voorgevel van het pand verkeren voor zover zichtbaar in een redelijke conditie, maar zijn wel onderhevig aan geringe corrosie.

Bij een stalen/gietijzeren constructie dient rekening gehouden te worden met aantasting door corrosie. Corrosie kan de constructie verzwakken, met als uiteindelijk gevolg instorting.

Corrosie, aanslag

Maatregel

Schilderwerk, vervolgsysteem

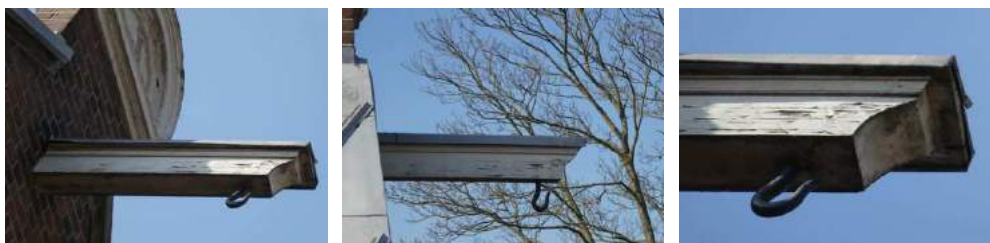
Houtrot is niet altijd visueel waarneembaar, met name bij geschilderde onderdelen, wanneer de houtrot van binnen uit komt. De expansie van houtrot kan snel gaan, vooral bij een temperatuur boven de 5 graden Celsius i.c.m een hoge luchtvochtigheidsgraad.

- Gebrek Afbladderen, kale delen
- Gebrek Barst-, blaas- en plooivorming
- Gebrek Doorzweeten van het zinkwerk
- Gebrek Erosie, verwerking, verzanding
- Gebrek Onthechting van ondergrond
- Gebrek Veroudering door normale slijtage/gebruik

- Gebrek Verpoederen, krijten, onvoldoende dekking

**Maatregel** Schilderwerk, vervolgsysteem

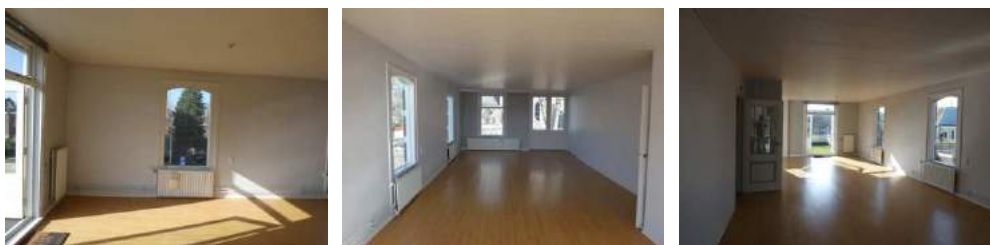
**Algemeen** (zie hoofdstuk "Fundering en onderbouw, Fundering" betreffende de geringe scheefstand die in het pand waarneembaar / voelbaar is).  
Dragende wanden, worden beoordeeld op scheurvorming en doorslaand of optrekkend vocht. Wanneer voorzetwanden tegen de muren zijn aangebracht, is dit in het algemeen gebeurd i.v.m. vochtdoorslag, optrekkend vocht, of heeft men de buitenmuur willen isoleren. Gebreken/correctheid bouwfysische opbouw zijn dan niet visueel waarneembaar.

**Gebrek** Geringe scheefstand voelbaar

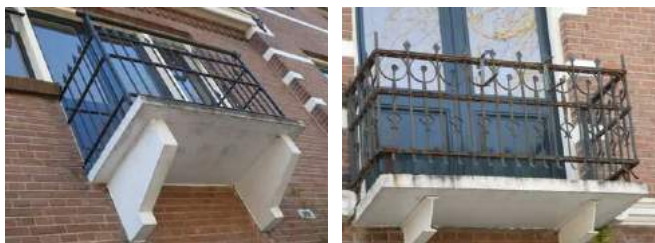
## 23 Vloeren - 231200 Vloer, Balkon, Algemeen

Als gevolg van reguliere slijtage zijn/zullen de coatings bovenop de betonnen balkonplaten van beide balkons (g)aan het slijten, waardoor blazen in het schilderwerk tegen de onderzijden van de balkonplaten zijn/zullen ontstaan. Door de slijtage worden de betonplaten steeds minder waterdicht / -afstotend van structuur en kunnen verzadigd raken tijdens heftige regenbuien. Hierdoor zal dan tevens het staalwerk van de hoofddragconstructie continu in aanraking komen met vocht en daardoor gaan roesten.

Gebrek	Barst-, blaas- en ploovorming
Gebrek	Corrosie, aanslag
Gebrek	Erosie, verwerking, verzanding
Gebrek	Onthechting van ondergrond
Gebrek	Veroudering door normale slijtage/gebruik

Maatregel	Schilderwerk betonverf, vervolgsysteem Uitvoering: Direct Totale kosten incl. BTW: € 182
Maatregel	Schilderwerk coating, vervolgsysteem Uitvoering: Direct Totale kosten incl. BTW: € 242
Maatregel	Schilderwerk staalwerk, vervolgsysteem Uitvoering: Direct Totale kosten incl. BTW: € 182

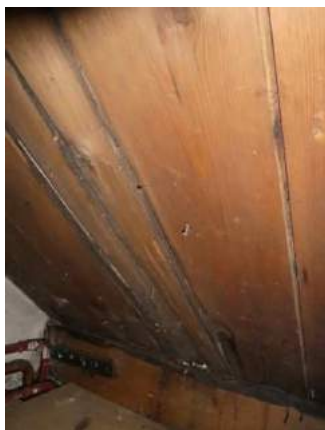
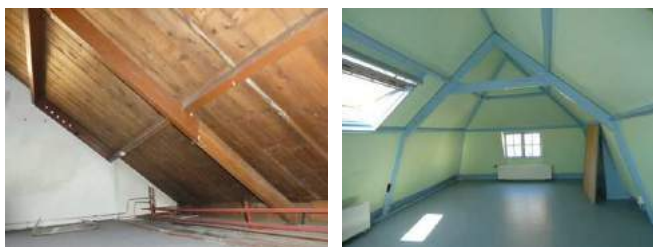
Delaminatie, houtrot

Ontbrekende waterkerende folie

Maatregel

Herstellen houten dakbeschot

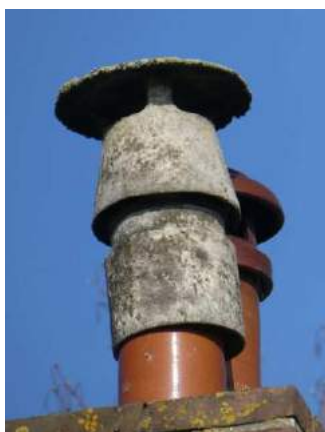
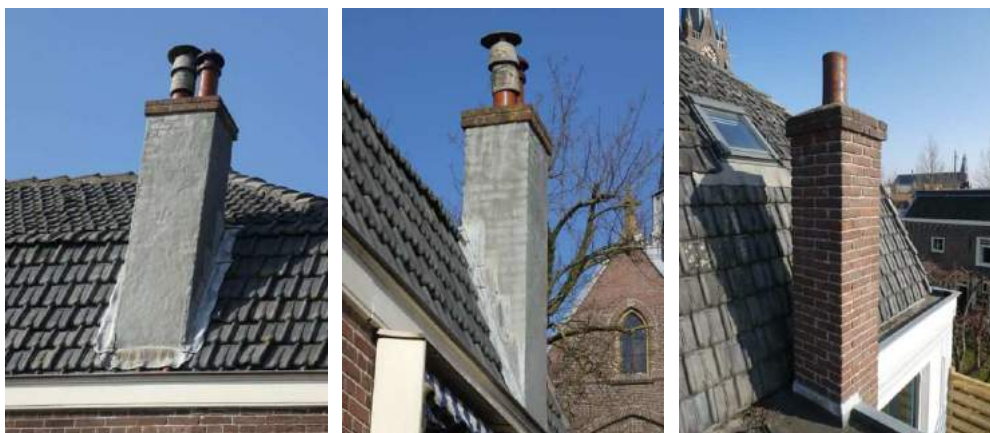
## 27 Daken - 271710 Schoorsteen, gemetseld

Asbesthoudende rookgasafvoer

**Maatregel** Verwijderen asbesthoudende rookgasafvoer

Uitvoering: Direct  
Totale kosten incl. BTW: € 424

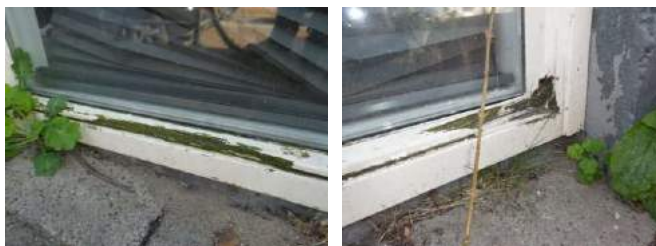
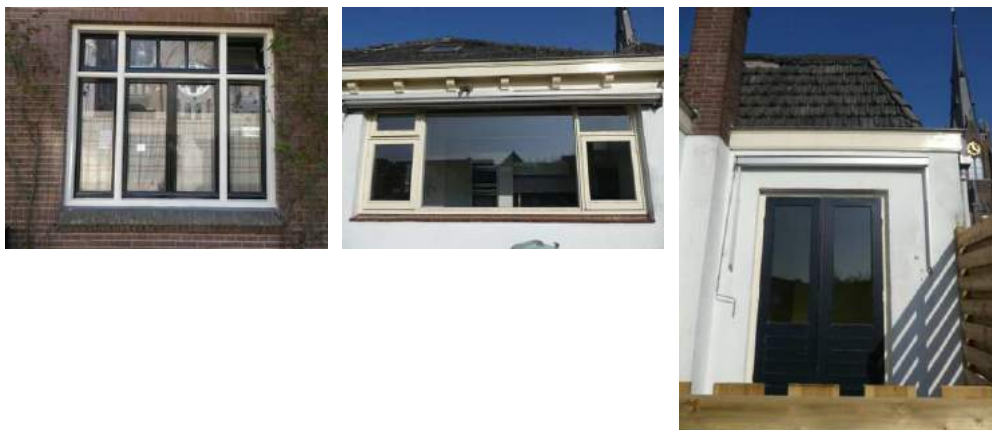
##### Delaminatie, houtrot

#### Maatregel

##### Herstel ramen/kozijn tijdens het schilderwerk

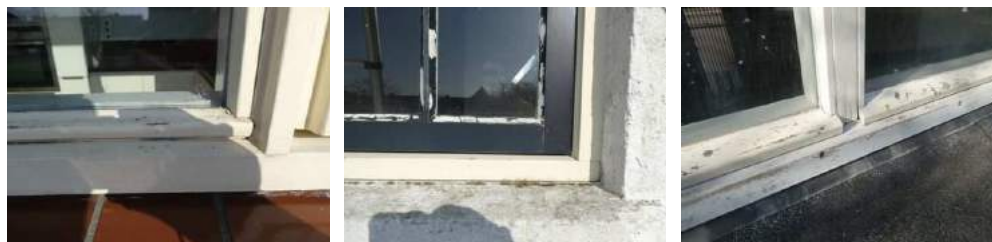
- Gebrek Afbladderen, kale delen
- Gebrek Barst-, blaas- en plooivorming
- Gebrek Onthechting van ondergrond
- Gebrek Veroudering door normale slijtage/gebruik

- Gebrek Verpoederen, krijten, onvoldoende dekking

Maatregel Schilderwerk, vervolgsysteem

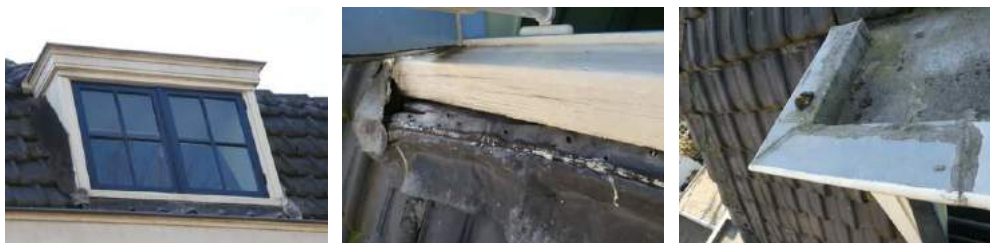
- Gebrek Barst-, blaas- en plooivorming
- Gebrek Erosie, verwerking, verzanding
- Gebrek Loszittende delen, open naden
- Gebrek Onthechting van ondergrond
- Gebrek Veroudering door normale slijtage/gebruik

- Gebrek Verpoederen, krijten, onvoldoende dekking
- Gebrek Verpoederen, krijten, onvoldoende dekking
- Maatregel Schilderwerk, vervolgsysteem  
Uitvoering: Direct  
Totale kosten incl. BTW: € 908
- Maatregel Vervangen dakbedekking zink, inclusief randaansluiting  
Uitvoering: Direct  
Totale kosten incl. BTW: € 726
- Maatregel Vervangen loodslabben en loketten  
Uitvoering: Direct  
Totale kosten incl. BTW: € 605

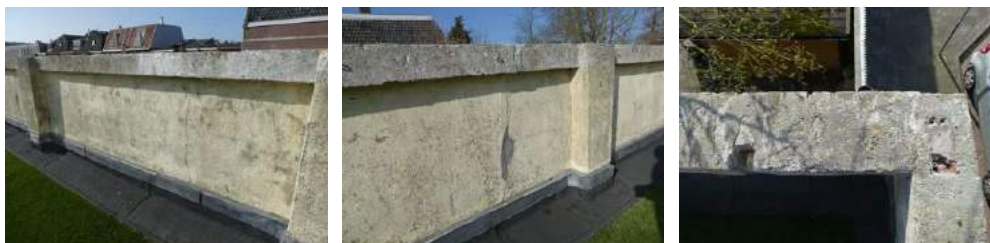
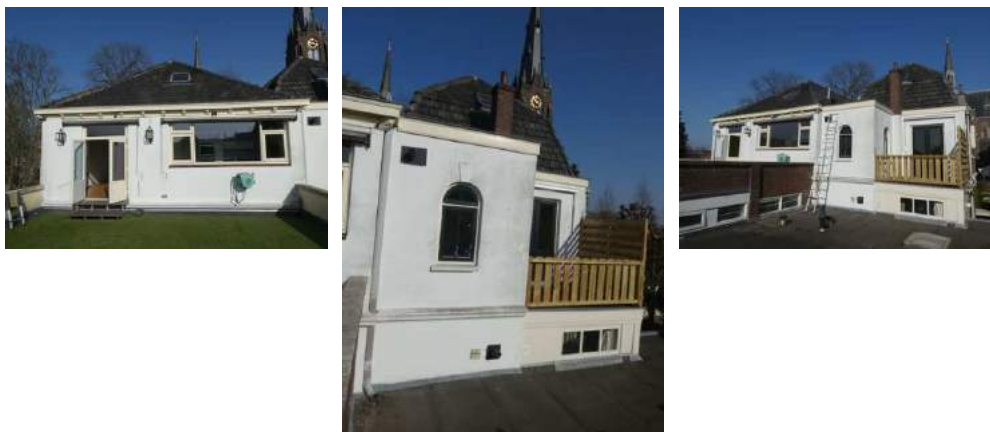
## 41 Buitenwandafwerkingen - 411025 Buitenwandafwerking, Pleisterwerk

#### Beschadiging, lichte scheurvorming

#### Loszittende delen, open naden

### Maatregel

#### Herstellen gevelafwerking, pleisterwerk + sauswerk

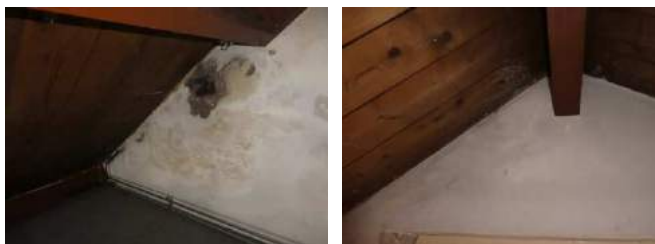
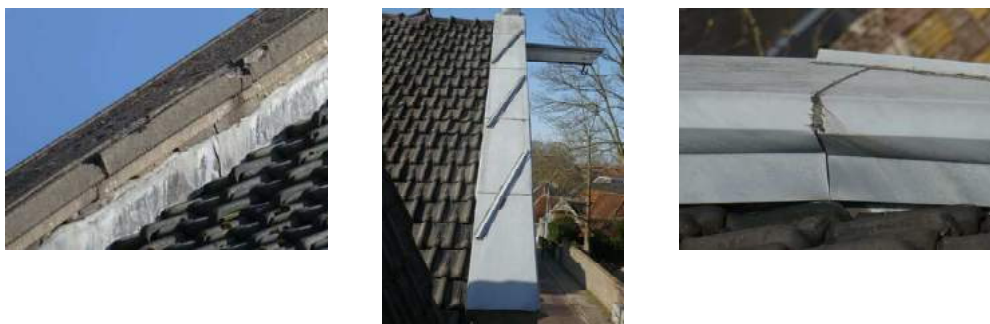
**Gebrek** Lekkage

**Gebrek** Loszittende delen, open naden

**Maatregel** Aanbrengen dakrandafwerking, zink

Uitvoering: Direct  
Totale kosten incl. BTW: € 1.815

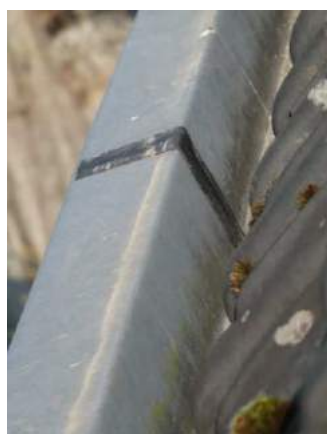
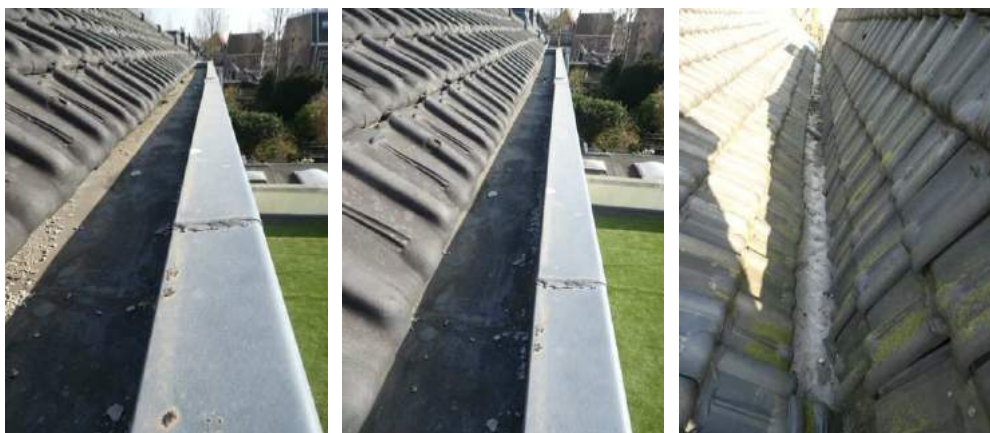
Gebrek Erosie, verwerking, verzanding

Maatregel

Vervangen gootbekleding

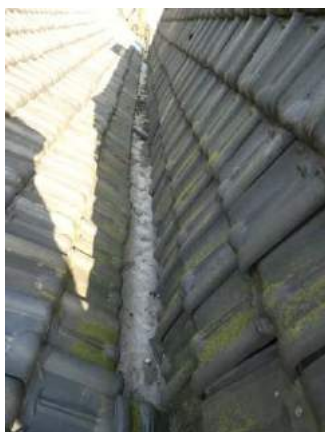
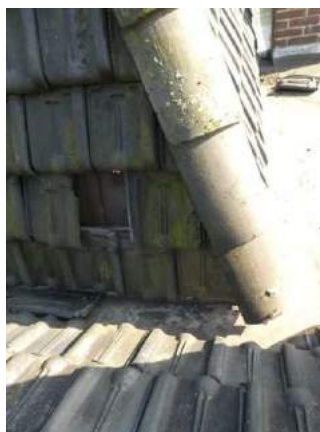
#### Geringe beschadiging / uitgezakte pannen
