SINDE 1919
NIENABER
MAKELAARS

Kazernestraat 8 Muiden

TE KOOP

VRAAGPRIJS € 725.000 K.K.

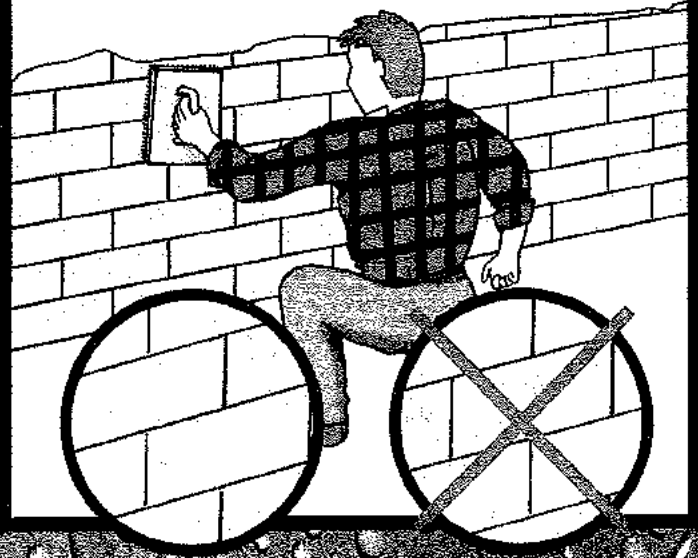
Borstelen van de muur om alle salpetersporen te verwijderen

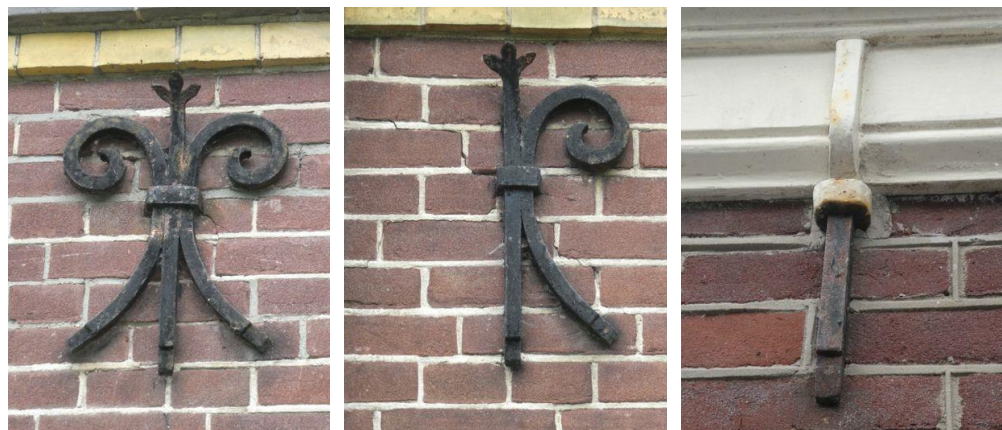
Gebrek

Veroudering door normale slijtage/gebruik

Schilderwerk, vervolgsysteem, staalwerk

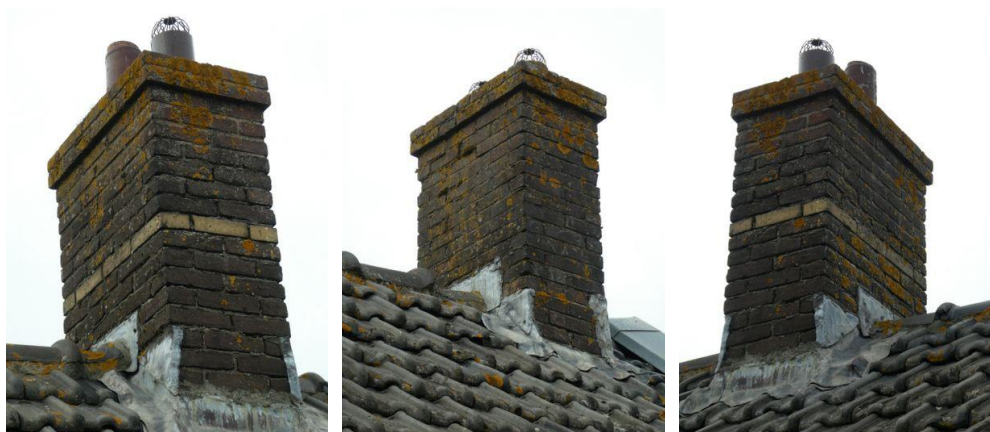
Gebrek

Veroudering door normale slijtage/gebruik

Vervangen loodslabben en loketten

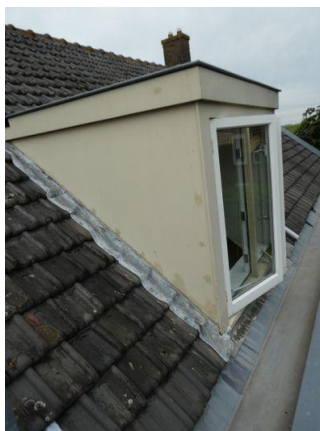
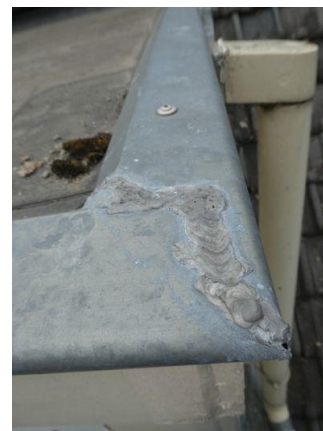
37 Dakopeningen - 373000 Dakkapel, algemeen

De zinken dakranden verkeren in redelijke conditie, maar zijn echter foutief (met schroeven en daardoor dus lek gemaakt) bevestigd. Dat kan (op termijn) tot lekkage en vervolgschade leiden.

Tot slot begint het loodwerk nabij / op de onderlinge aansluitingen van de dakkapel met het hellende dak poreus te worden en vertoont plaatselijk al scheurvorming.

- Gebrek Bevestiging, manco
- Gebrek Loodwerk >75% van de theoretische levensduur
- Gebrek Veroudering door normale slijtage/gebruik

- Gebrek Verpoederen, krijten, onvoldoende dekking
- Gebrek Zinkwerk >75% van de theoretische levensduur
- Maatregel Schilderwerk, vervolgsysteem, houtwerk
Uitvoering: Op termijn
Totale kosten incl. BTW: € 908
- Maatregel Vervangen dakrandafwerking, zink
Uitvoering: Op termijn
Totale kosten incl. BTW: € 424
- Maatregel Vervangen loodslabben en loketten
Uitvoering: Op termijn
Totale kosten incl. BTW: € 605

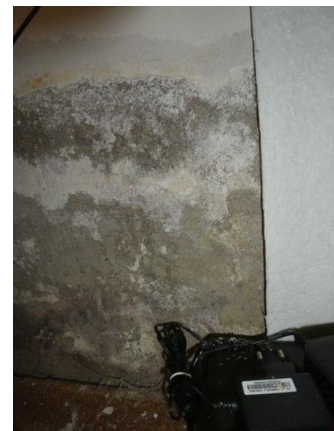
Ter plaatse van de linker zijgevel vertoont het binnenwand pleisterwerk op plintniveau verzanding en onthechting als gevolg van optrekkend vocht. Tijdens de inspectie was de betreffende muur droog. volgens mededeling van de verkoper is de muur omstreeks 2010 geïnjecteerd. Het certificaat daarvan is in zijn bezit.

Kamsma Bouwadvies acht het opnieuw injecteren van de betreffende wand op basis van de gemeten vochtwaarden tijdens de bouwkundige keuring voorsnog niet nodig. (injecteren heeft een theoretische levensduur van circa 10 - 15 jaar).

Gebrek

Onthechting van ondergrond

Na afronding van de injectiewerkzaamheden dient uit esthetische overwegingen ook nog rekening te worden gehouden met een post voor het opnieuw pleisteren van de geïnjecteerde wanden. Wij adviseren om het pleisterwerk (ter plaatse van de plint) uit te voeren met cementgebonden pleisterwerk. Pleisterwerk op basis van cement kan wel tegen vocht en draagt bovendien bij aan de waterdichtheid van de constructie.

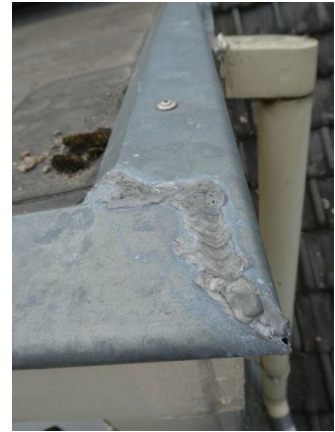
47 Dakafwerking, Vlak - 471130 Dakafwerking, EPDM dakbedekking

De EPDM dakbedekking op het platte dak van de toiletruimte aan de achterzijde van de woning verkeert in redelijke tot goede conditie. De zinken dakranden verkeren in redelijke conditie, maar zijn echter foutief (met schroeven en daardoor dus lek gemaakt) bevestigd. Dat kan (op termijn) tot lekkage en vervolgschade leiden. Wij adviseren om de zinken dakranden te vervangen.

Tot slot begint het loodwerk nabij / op de onderlinge aansluitingen van het dak met het opgaand metselwerk poreus te worden en vertoont plaatselijk al scheurvorming.

Gebrek

Veroudering door normale slijtage/gebruik

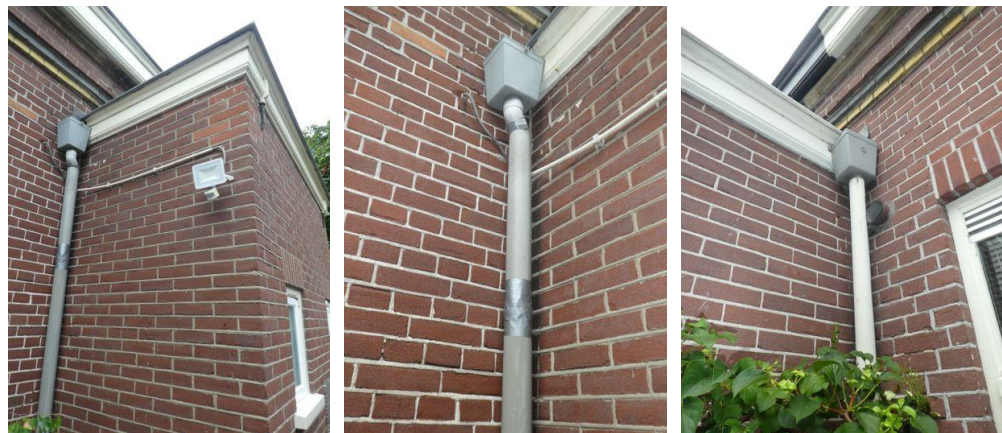
52 Afvoeren - 521000 Afvoer, HWA, Algemeen

Derhalve is in dit hoofdstuk een post opgenomen voor herstel en vastzetten van de hemelwaterafvoer.
De hemelwaterafvoer wordt beoordeeld op afschrijving, verkleuring en functioneren (breuk, lekkages). Opmerking: Er is geen controle uitgevoerd of de h.w.a.'s aangesloten zijn op de riolering. Indien de goten vervangen moeten worden is het verstandig te overwegen gelijktijdig de PVC h.w.a.'s te laten vervangen.

Gebrek

Veroudering door normale slijtage/gebruik

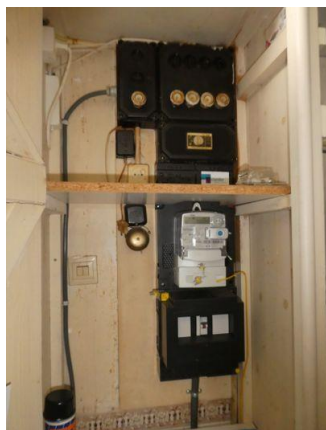
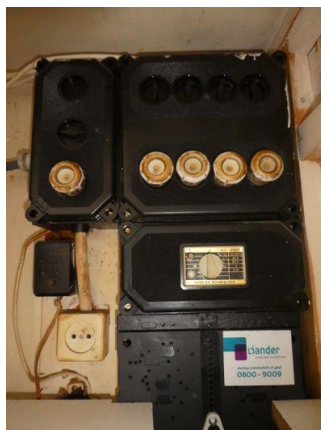
Gebrek

Veroudering door normale slijtage/gebruik

Maatregel

Vervangen groepenkast
Uitvoering: Direct
Totale kosten incl. BTW: € 1.210

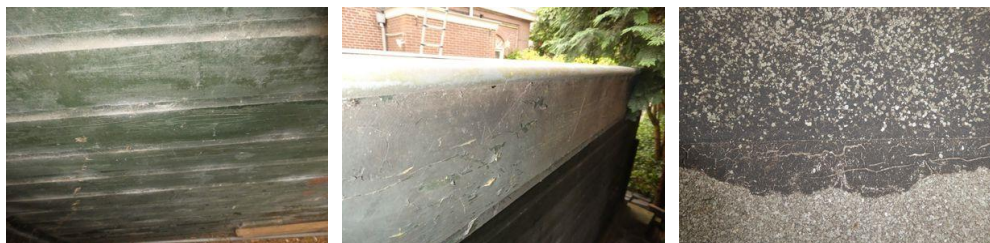
90 Terrein - 902000 Terrein, Bijgebouw, berging

Van de bijgebouwen wordt een algemene waardering gegeven. Alleen de, tekortkomingen en gebreken worden in deze rapportage vermeld en niet per onderdeel uitgesplitst.

- Gebrek Afbladderende, kale delen
- Gebrek Barst-, blaas- en plooivorming
- Gebrek Dakbedekking >75% van de theoretische levensduur
- Gebrek Erosie, verwerking

- Gebrek Slijtage, craquelé
- Gebrek Veroudering door normale slijtage/gebruik

- Gebrek Verpoederen, krijten, onvoldoende dekking
- Maatregel Schilderwerk, vervolgsysteem
Uitvoering: Op termijn
Totale kosten incl. BTW: € 1.815
- Maatregel Vervangen dakbedekking bitumineus, inclusief randaansluiting
Uitvoering: Op termijn
Totale kosten incl. BTW: € 1.815
