SINDE 1919  
NIENABER  
MAKELAARS

# Kerklaan 3 Weesp

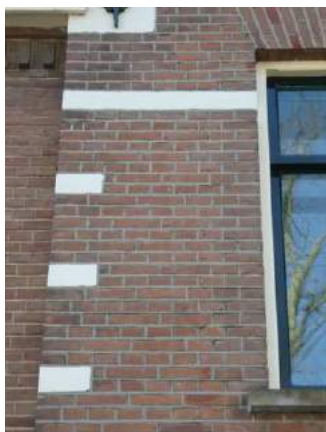
Gebrek

Veroudering door normale slijtage/gebruik

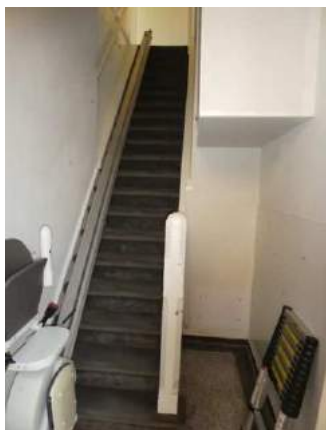
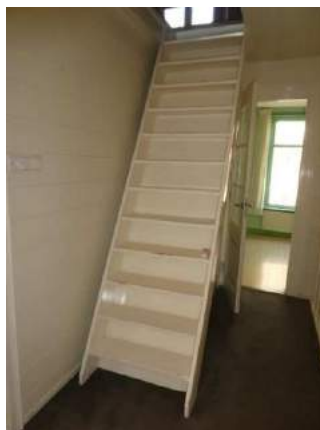
Gebrek

Veroudering door normale slijtage/gebruik

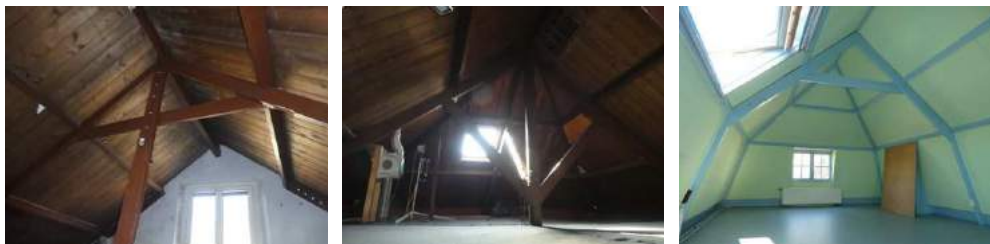
Gebrek

Veroudering door normale slijtage/gebruik

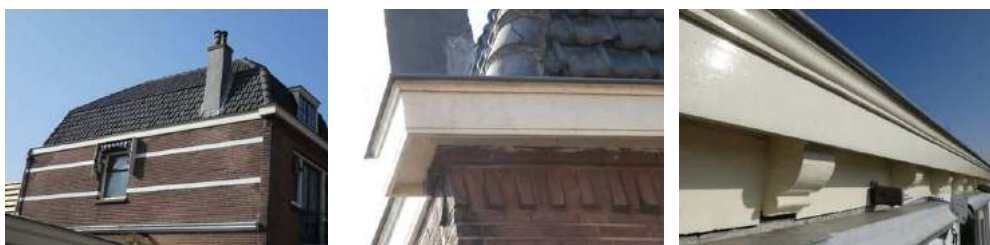
**Algemeen** Houtrot is niet altijd visueel waarneembaar, met name bij geschilderde onderdelen, wanneer de houtrot van binnen uit komt. De expansie van houtrot kan snel gaan, vooral bij een temperatuur boven de 5 graden Celsius i.c.m een hoge luchtvochtigheidsgraad.

**Gebrek** Veroudering door normale slijtage/gebruik

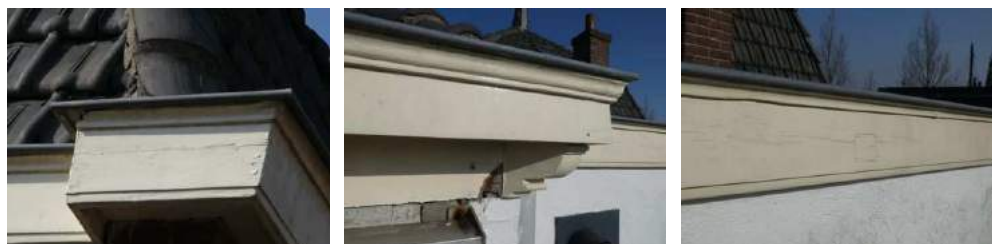
Gebrek

Veroudering door normale slijtage/gebruik

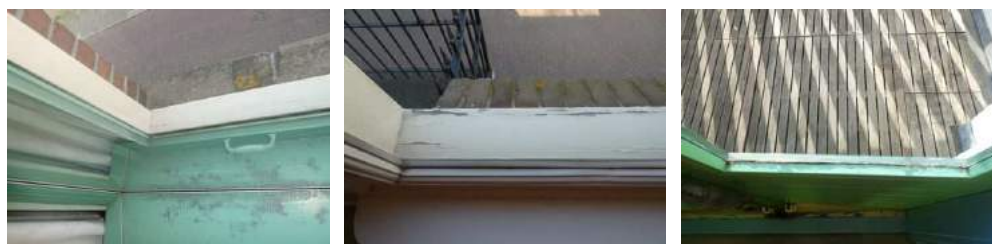
- Gebrek Kieren, kouval
- Gebrek Veroudering door normale slijtage/gebruik

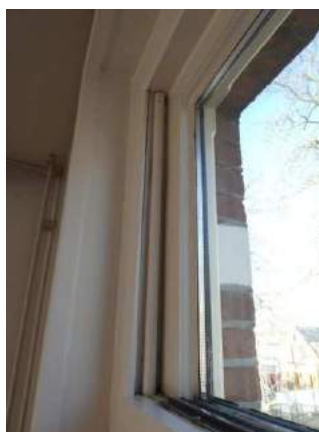
#### Gebrek

Veroudering door normale slijtage/gebruik

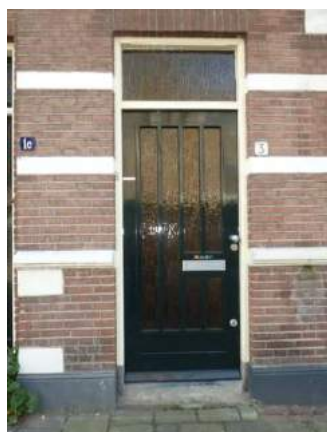
#### Gebrek

Veroudering door normale slijtage/gebruik

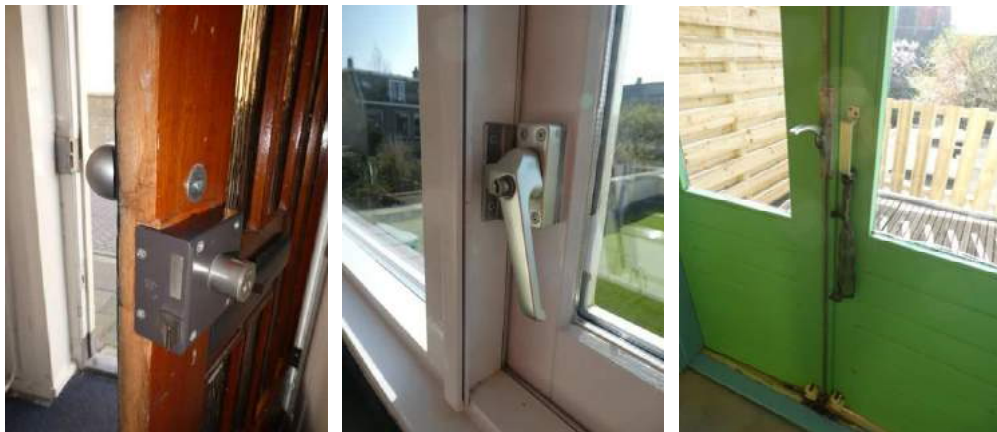
Gebrek

Veroudering door normale slijtage/gebruik

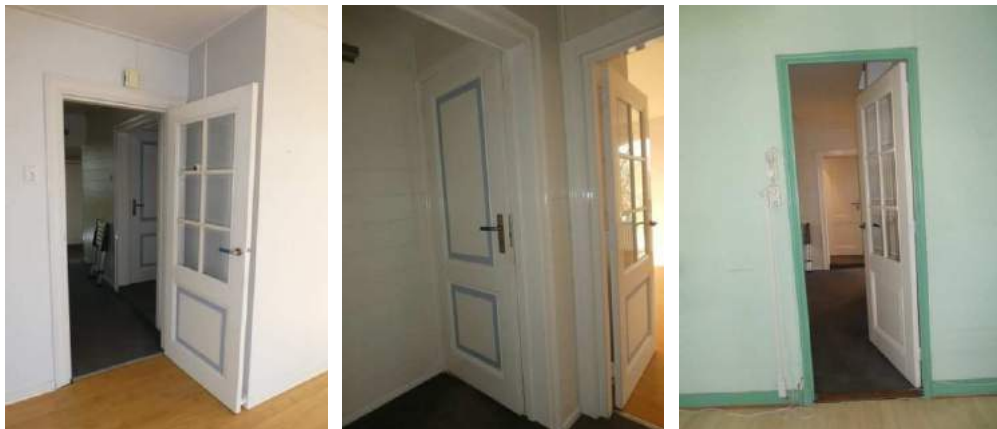
Gebrek

Veroudering door normale slijtage/gebruik

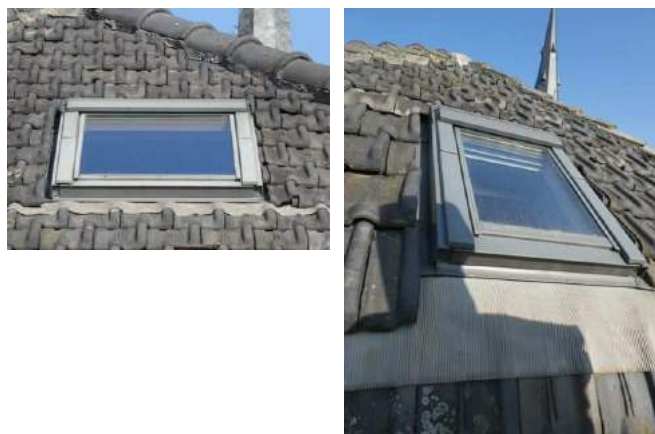
Gebreuk

Veroudering door normale slijtage/gebruik

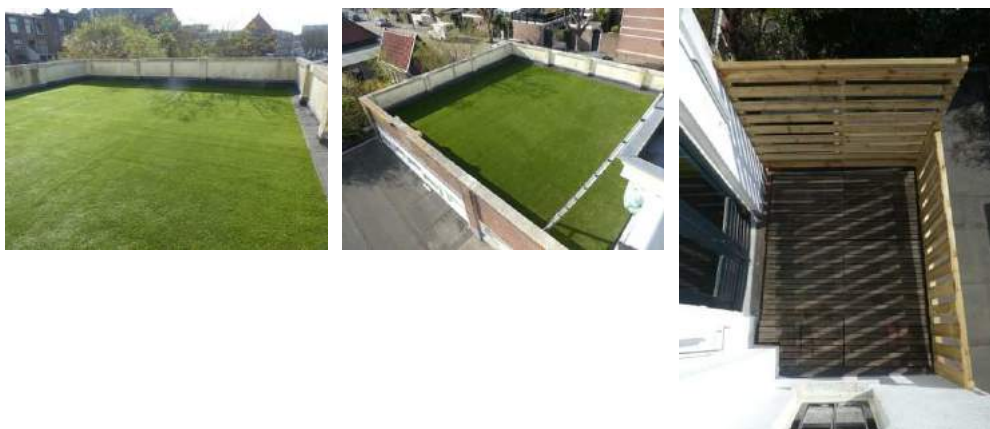
**Toelichting** Over de constructie en status van het dakterras kunnen wij op basis van de visuele inspectie geen uitspraak doen. Indien men (uit nieuwsgierigheid) meer kennis / zekerheid over de constructie /status van het dakterras wil krijgen, adviseren wij om bij het gemeentearchief het volledige bouwdoossier op te vragen.

- Gebrek Veroudering door normale slijtage/gebruik

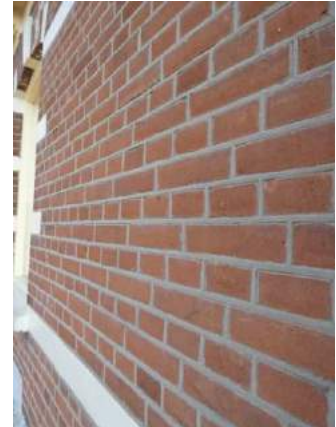
Gebrek

Veroudering door normale slijtage/gebruik

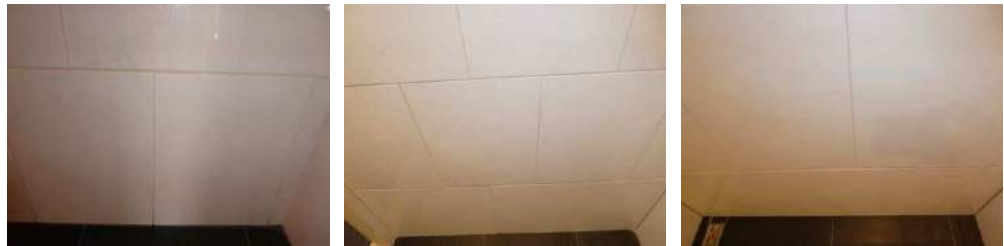
Gebrek

Veroudering door normale slijtage/gebruik

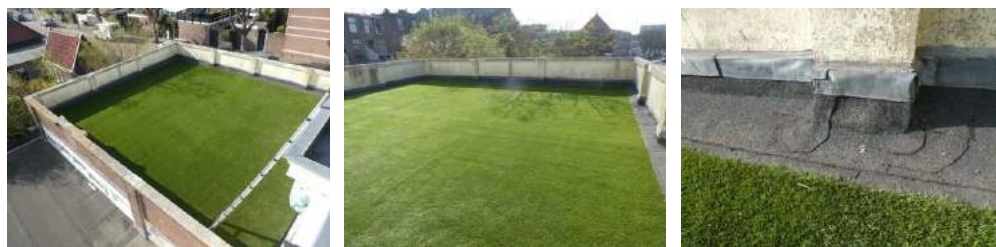
**Gebrek**

**Veroudering door normale slijtage/gebruik**

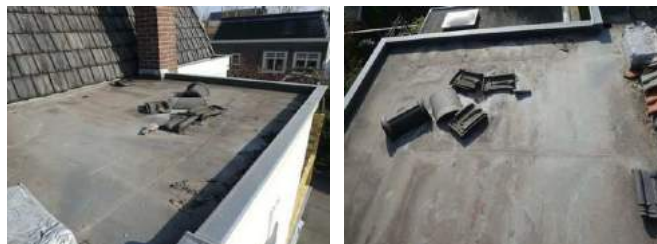
**Gebrek**

**Veroudering door normale slijtage/gebruik**

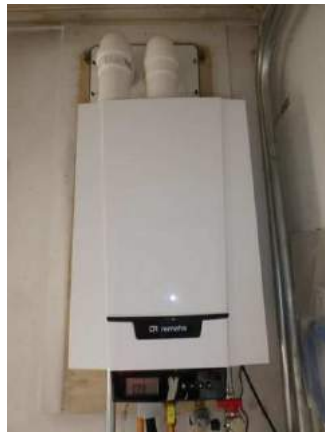
### Gebrek

Veroudering door normale slijtage/gebruik

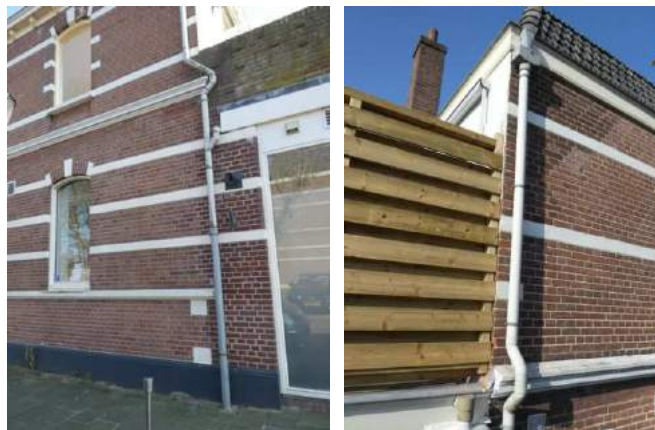
Gebrek

Veroudering door normale slijtage/gebruik

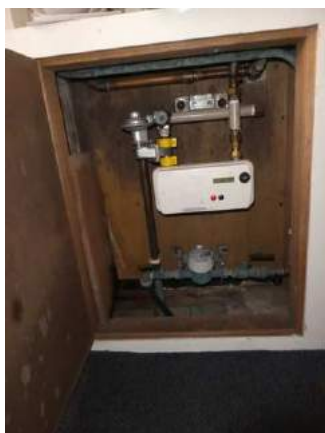
Algemeen De gasmeter bevindt zich in de kast ter plaatse van de entree. Stalen gasleidingen kunnen in vochtige kruipruimtes corroderen, bij bepaalde koperen leidingen kunnen soldeerverbindingen losraken en lekkages veroorzaken. Indien er regelmatig water in de kruipruimte staat is het aan te bevelen om gasleidingen te ommantelen om roestvorming te voorkomen.

Gebrek Veroudering door normale slijtage/gebruik

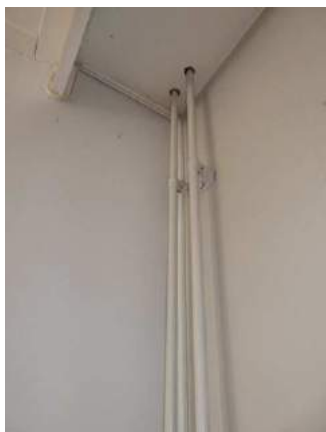
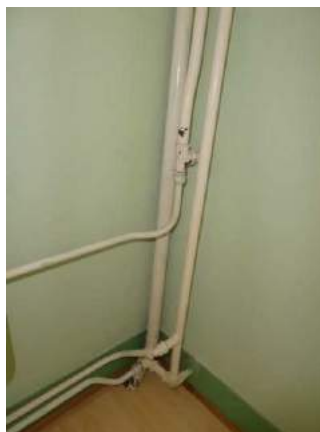
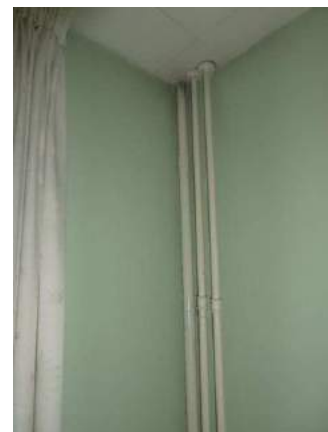
Gebrek

Veroudering door normale slijtage/gebruik

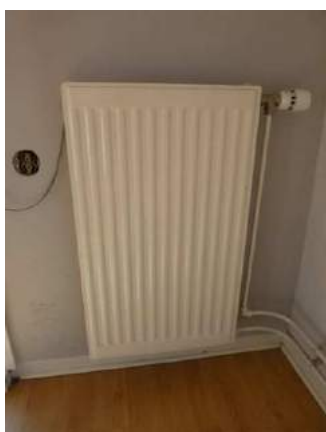
Gebrek

Veroudering door normale slijtage/gebruik

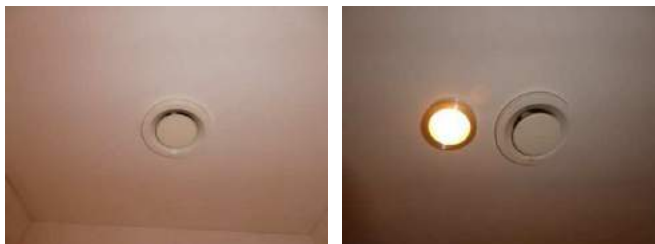
Gebrek

Veroudering door normale slijtage/gebruik

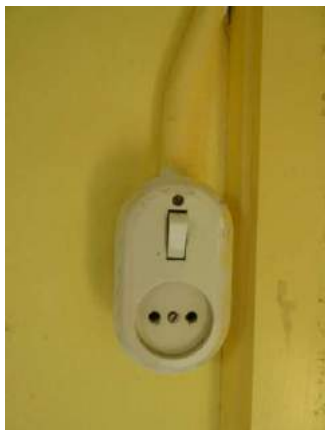
Gebrek

Veroudering door normale slijtage/gebruik

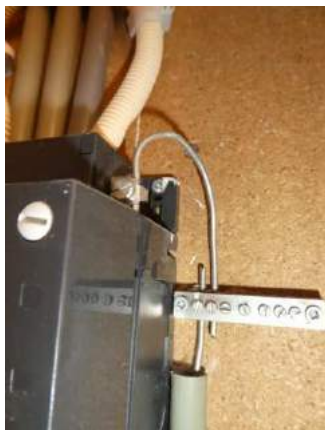
Gebrek

Veroudering door normale slijtage/gebruik

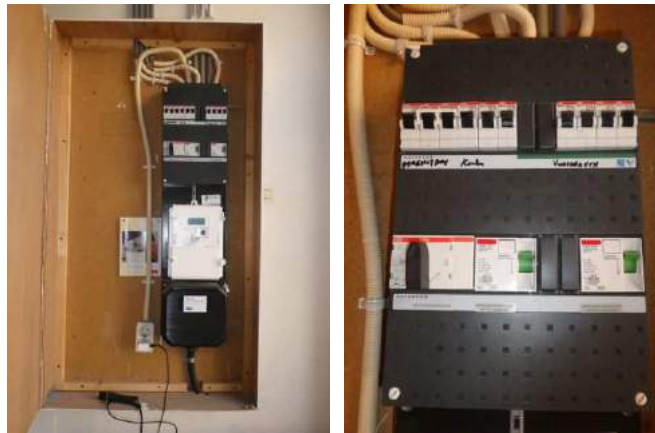
#### Gebrek

Veroudering door normale slijtage/gebruik

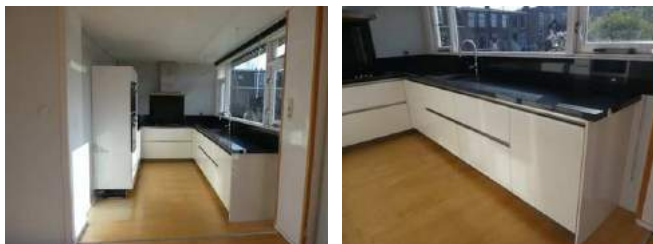
Gebrek

Veroudering door normale slijtage/gebruik

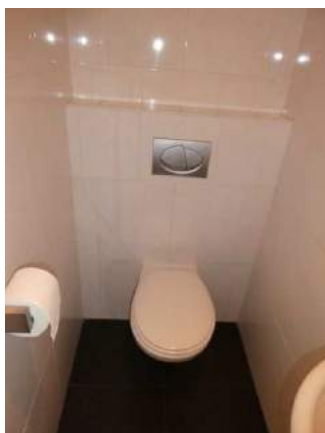
Gebrek

Veroudering door normale slijtage/gebruik
